Bedrijfsloods inclusief naastgelegen perceel weiland.

Adres: Broek 3 c, 9511 PR Gieterveen

Verkennend bodemonderzoek Broek 3c te Gieterveen

22 september 2022

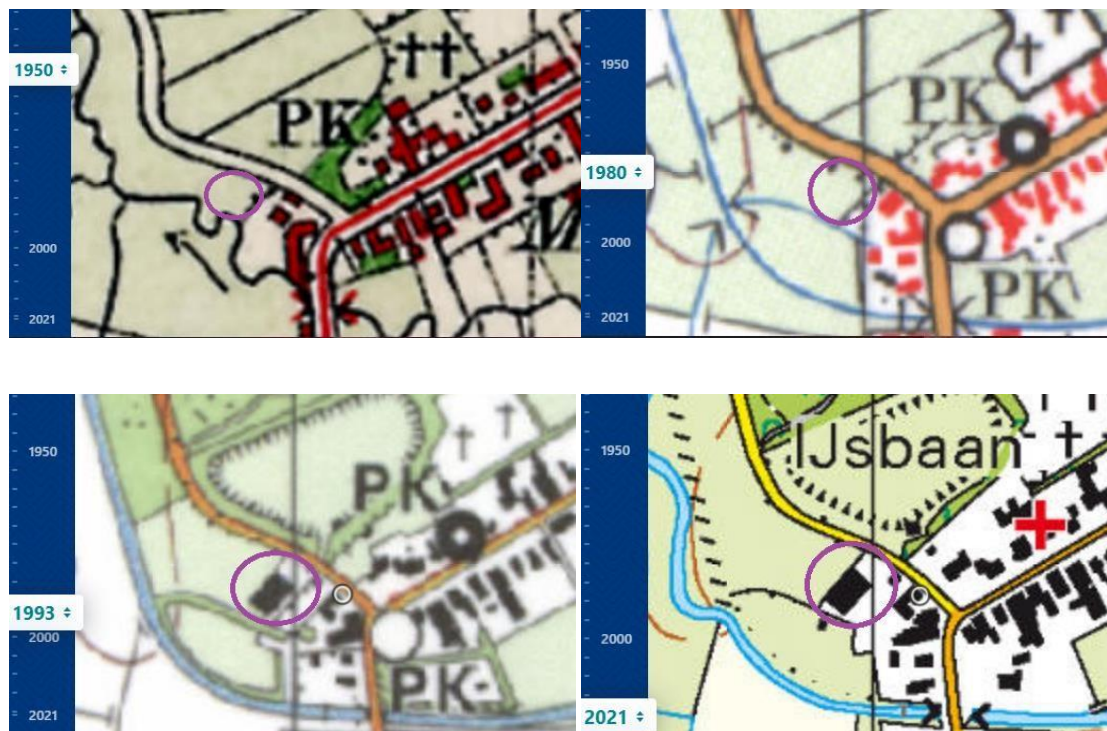
Figuur 2.1 Ontwikkeling onderzoekslocatie (paars) (bron: www.topotijdreis.nl)

Op basis van historisch topografische kaarten van Topotijdreis en BAG-gegevens blijkt dat de locatie eind jaren '80 van de vorige eeuw haar huidige gebruiksfunctie heeft gekregen. De loods op het terrein dateert van 1989. Daarvoor was de locatie in gebruik als agrarische grond. In figuur 2.1 is de ontwikkeling van de locatie weergegeven.

Verder is het niet bekend of op de locatie sloten zijn gedempt. Op basis van de topografische kaarten uit figuur 2.1 gaan wij ervan uit dat op het perceel geen kavelsloten aanwezig waren en dat zich daarmee op het terrein geen dempingen bevinden. Tevens wordt door Klijn aangegeven dat er geen gegevens bekend zijn van onder- of bovengrondse tanks op de locatie of andere mogelijk verontreinigende activiteiten. Onzes inziens klopt dit niet, omdat uit archiefonderzoek blijkt dat er wel opslag van brandstoffen en olieproducten heeft plaatsgevonden op de locatie.

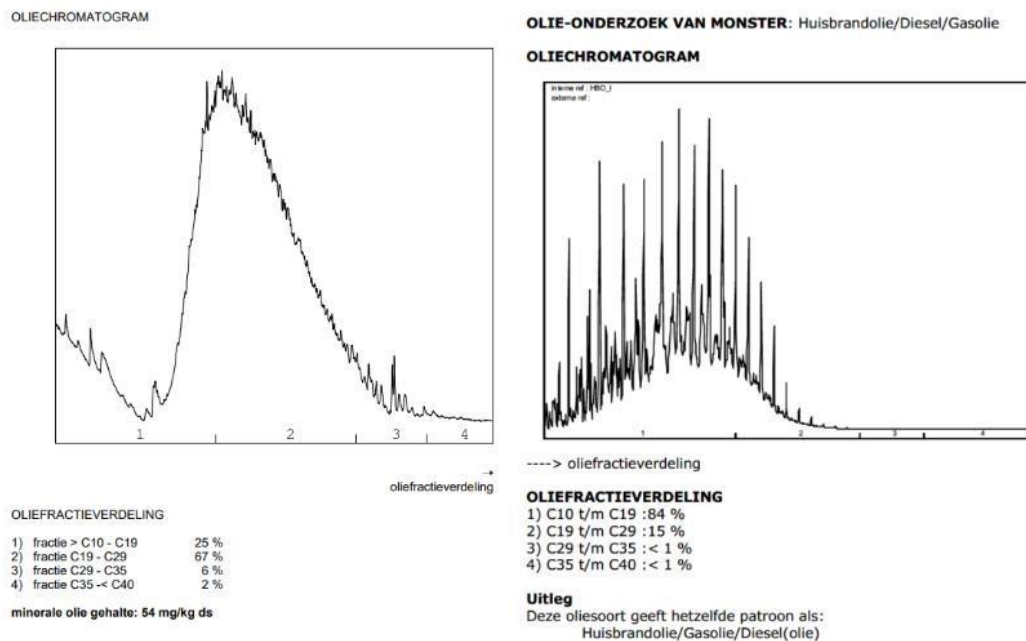
Figuur 5.1 Chromatogram aangetoonde oliesoort (links) en chromatogram voor HBO/dieselolie/gasolie (rechts)

Ter plaatse van de tanklocatie waar momenteel nog de betonplaat aanwezig is (tanklocatie 2), is de bovengrond licht verontreinigd met minerale olie (geringe overschrijding van de achtergrondwaarde, klasse industrie op basis van toetsing aan Besluit Bodemkwaliteit). De bovengrond is niet verontreinigd met vluchtige aromaten. Het grondwater ter plaatse van deze tanklocatie is niet verontreinigd met parameters uit het standaardpakket grond.

Uit bestudering van het oliechromatogram blijkt dat de aangetoonde verhoging met minerale olie een zwaardere oliesoort betreft en dat het zwaartepunt tussen C19-C29 ligt. Dit betekent dat het niet om dieselolie gaat, maar om een andere (mogelijk gemengde) oliesoort (zie figuur 5.1). Er kan dan ook worden geconcludeerd dat de aanwezigheid van de dieseltank niet heeft geleid tot een verontreiniging van de grond. Er kan echter niet met zekerheid worden gezegd waardoor en in welke periode de lichte verontreiniging dan wel is veroorzaakt. Het betreft onzes inziens dan ook geen nieuwe bodemverontreiniging (geen geval, omdat de grond niet sterk verontreinigd is) waarvoor de zorgplicht zou gelden (artikel 13, Wbb).

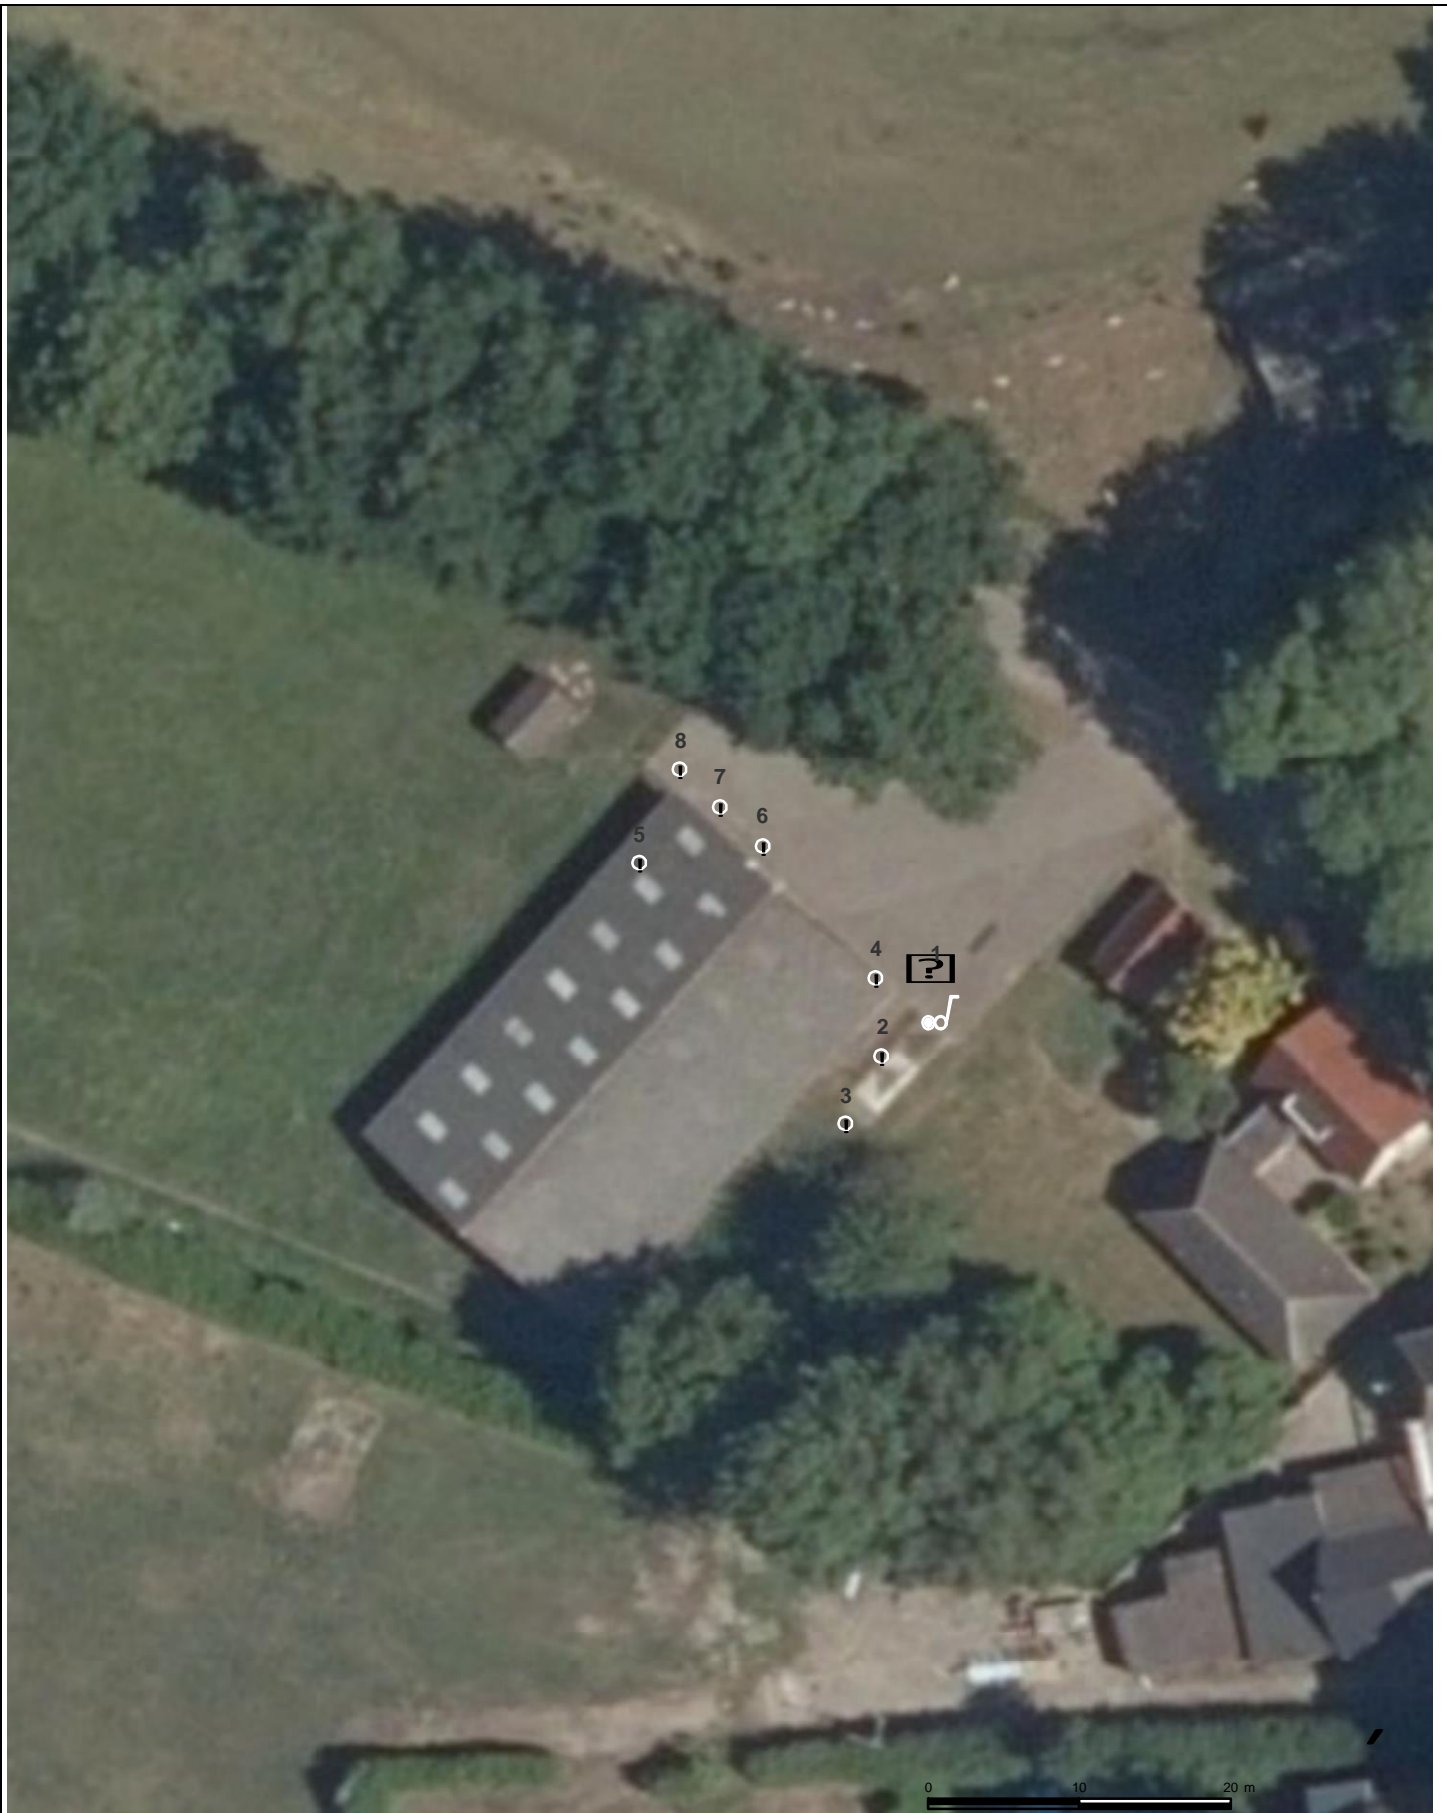
Bijlage 2 Kaart situering monsternemingspunten

Situering
monsterpunt
Broek 3c

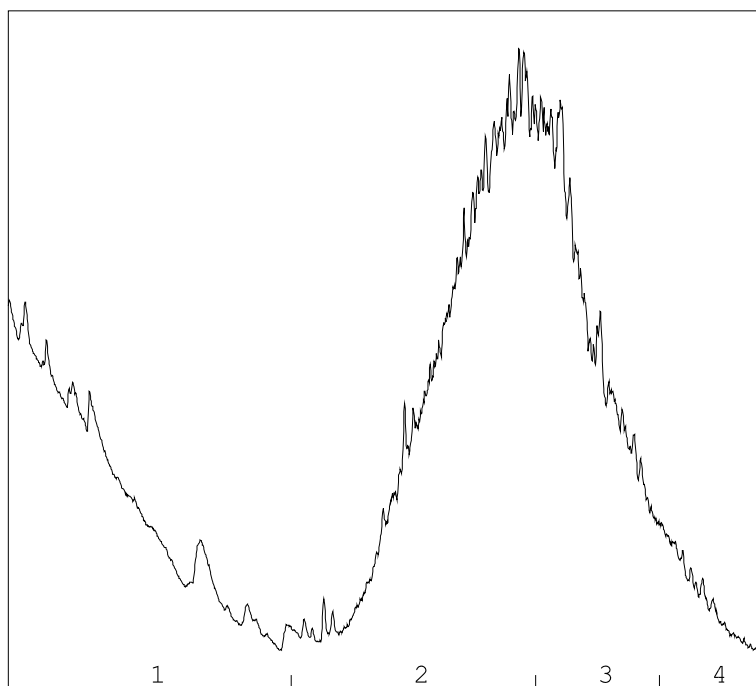
OLIECHROMATOGRAM

Monstercode : 7326054
Uw project : 1288100-Gieterveen VBO Broek 6 en 8 omschrijving
Uw referentie : STB 5-1
Methode : minerale olie (florisil clean-up)
