ZUTPHEN

Marspoortstraat 2

Deze rapportage is tot stand gekomen in opdracht van de Hogeschool Utrecht, in het kader van de opleiding post HBO bouwhistorie, restauratie en monumentenzorg, tweede leerjaar het, eerste trimester. Het doel van dit rapport is ervaring op te doen met het maken van een bouwhistorische verkenning met een waardestelling.

Het in dit rapport beschreven gebouw aan de Marspoortstraat 2 te Zutphen, is een rijksmonument en maakt onderdeel uit van het IJsselkade front. In het verleden is er van dit markante pand nooit bouwhistorisch onderzoek verricht, in dat kader kan dit rapport bijdragen in mogelijke toekomstige ontwikkelingen rondom aanpassingen en onderhoud.

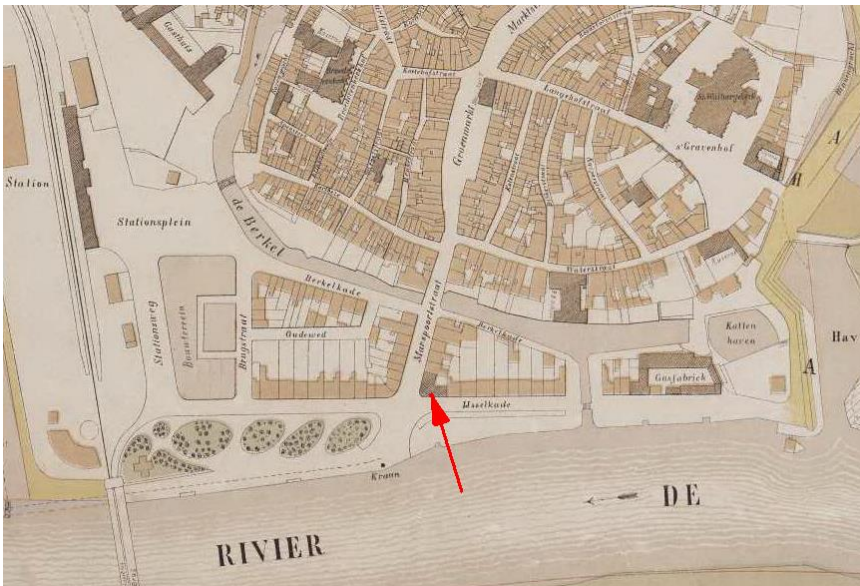
Afbeelding 3.
Uitsnede kaart van F.H. Etteger
1878 met daarop het plan van
Langenberg gerealiseerd.

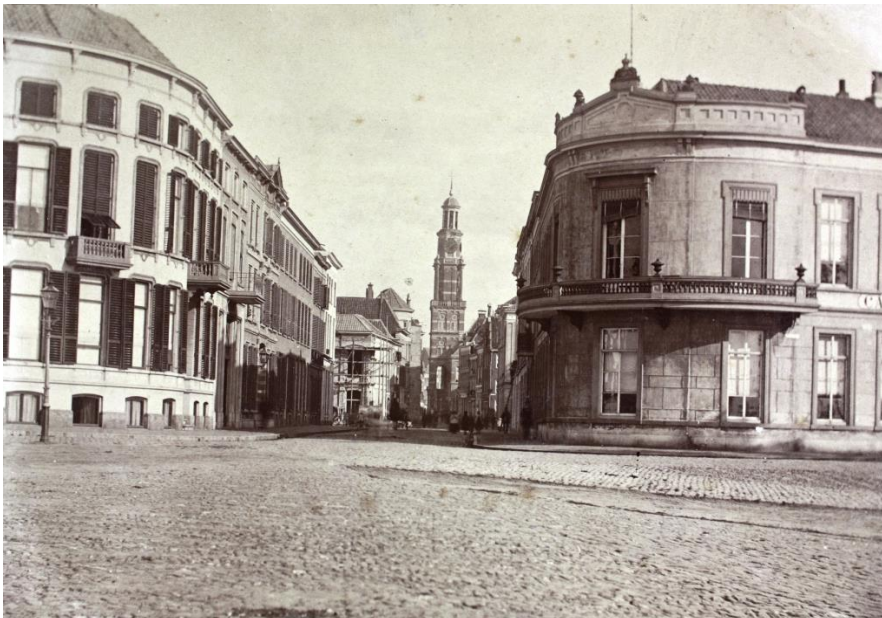
*Afbeelding 6.
Gewijzigde vensters
Datum; 1880
Bron; SMZ*

De wijziging van de fenêtre à terre vensters die aangepast worden tot de huidige hoogte, wordt al voor het jaar 1880 uitgevoerd (*afb. 6*). In vermeldingen in oude adresboeken komt het gebruik van café Bellevue voor tot 1900.

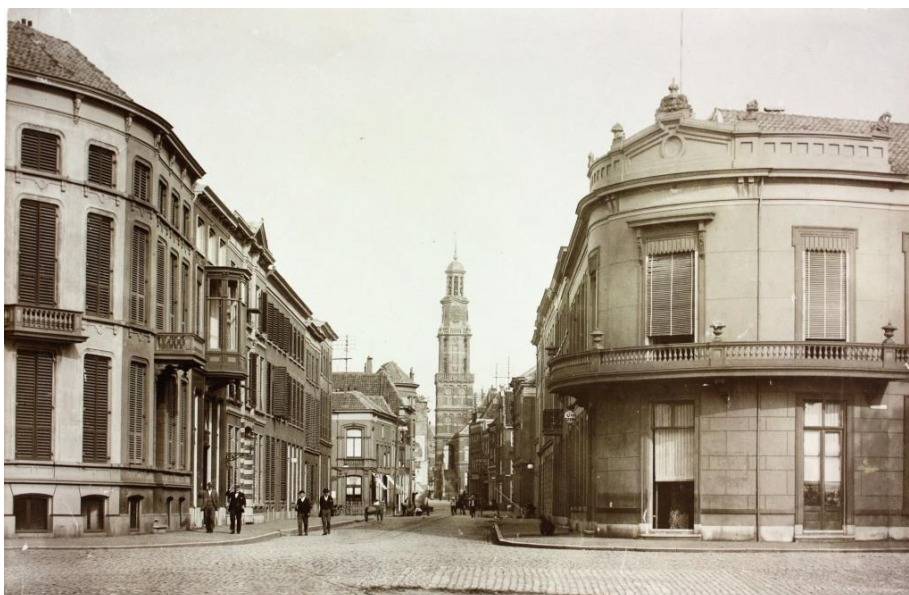
*Afbeelding 13.
Oorspronkelijke vensters
Datum onbekend
Bron; SMZ*

De ronde gevel is “het aanzicht” van het gebouw met drie vensterassen verdeeld vanuit het midden, met twee vensterniveau’s gesitueerd op de begane grond en de verdieping. In het midden is ten opzichte van de vensteras symmetrisch een lichte risalering aangebracht die doorloopt tot in de kroonlijst. Vanuit de ronding lopen de vensterassen door met twee assen in de westgevel en vijf in de noordgevel. De vensters in de ronding waren oorspronkelijk uitgevoerd als fenêtre à terre, maar zijn met uitzondering van het venster in het midden op de verdieping rond 1880 vervangen door acht ruits schuiframen. (*afb. 13*)

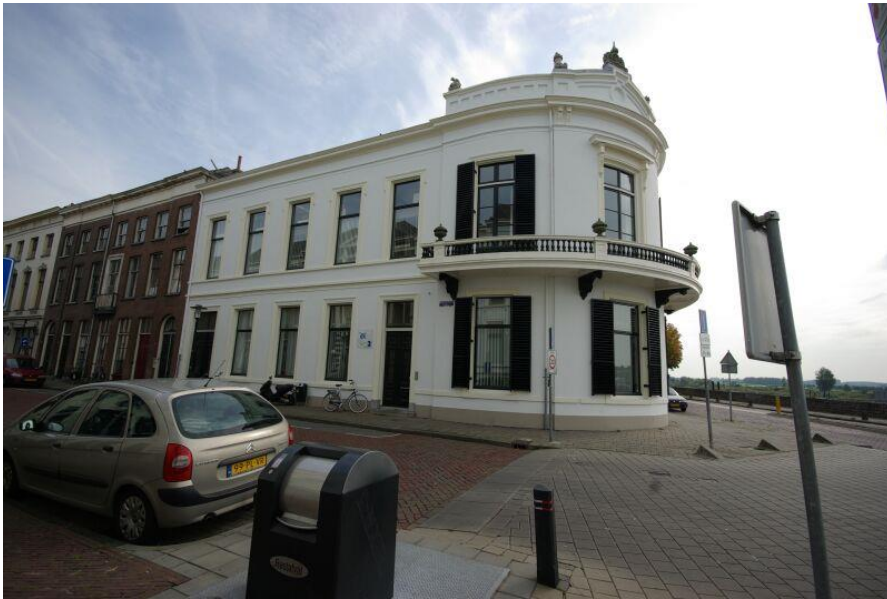
*Afbeelding 14.
Noordgevel
(Marspoortstraat)*

De noordgevel (Marspoortstraat) bestaat uit vijf vensterassen met een regelmatig ritme, waarbij op de buitenste assen een deurkozijn met een bovenlicht aanwezig is. Het deurkozijn aan de linkerzijde van de noordgevel met twee vanuit het midden naar binnen draaiende deuren dateert waarschijnlijk nog uit de bouwtijd. Het deurkozijn aan de linkerzijde dateert uit een latere periode waarschijnlijk rond 1914.(afb. 12) De vensters ter plaatse van begane grond en verdieping waren oorspronkelijk uitgevoerd als acht-ruits schuiframen, maar zijn gedeeltelijk in 1976 en in 1997 vervangen door nieuwe ramen, waarbij de roedeverdeling is verdwenen en dubbel glas is geplaatst. De architraaf lijsten om de kozijnen zijn nog oorspronkelijk.

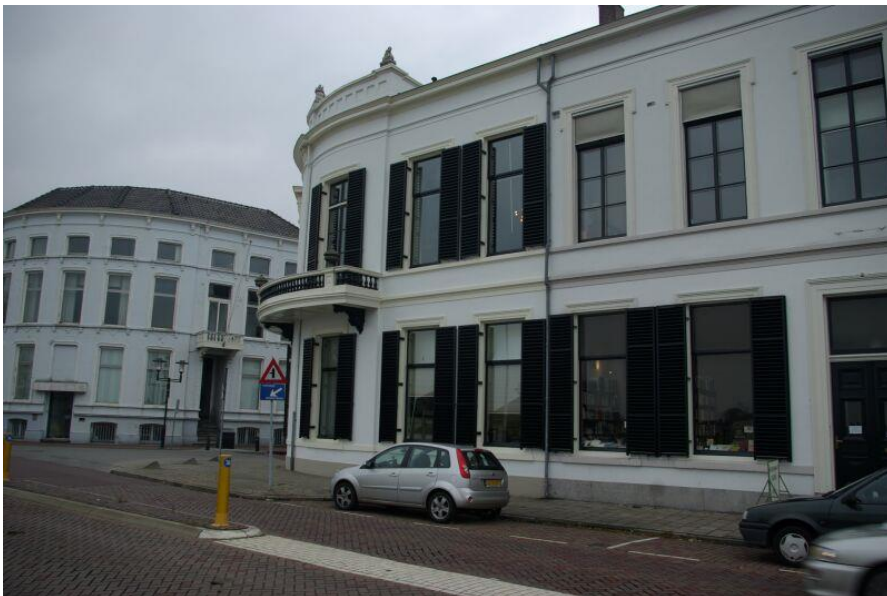
*Afbeelding 15.
Westgevel (Ijsselkade)*

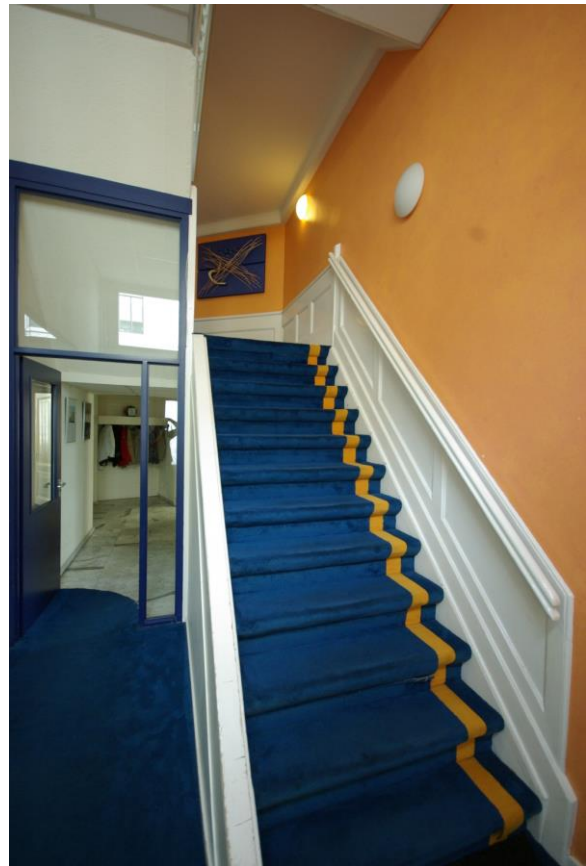
Afbeelding 18.
trap naar bordes (ruimte 1)

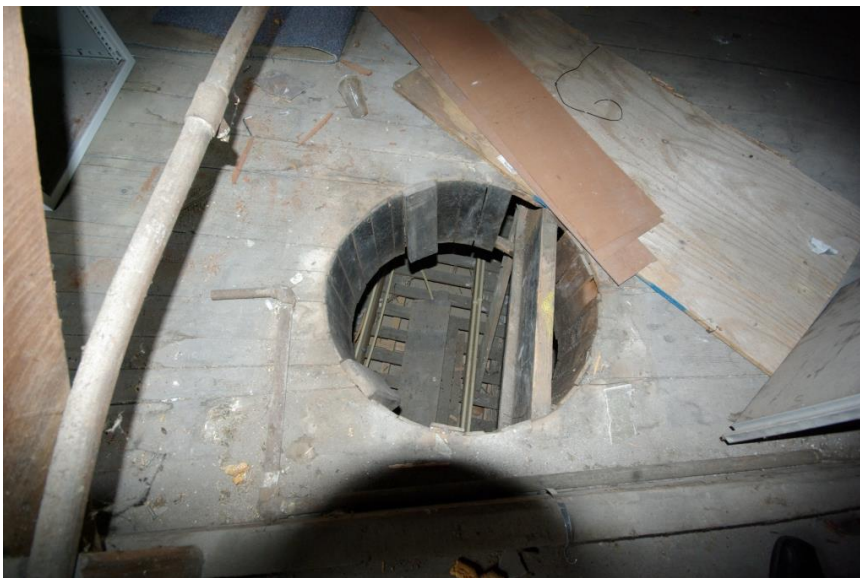
Afbeelding 19.
Sparing in zoldervloer ten
behoefte van gaslamp.

De zolder en het dak bevinden zich nog in een vrijwel oorspronkelijke toestand, waarbij details als een sparing voor een gaslamp in de vloer en de gasleiding nog aanwezig zijn. Dit onderdeel heeft een hoge monumentwaarde.

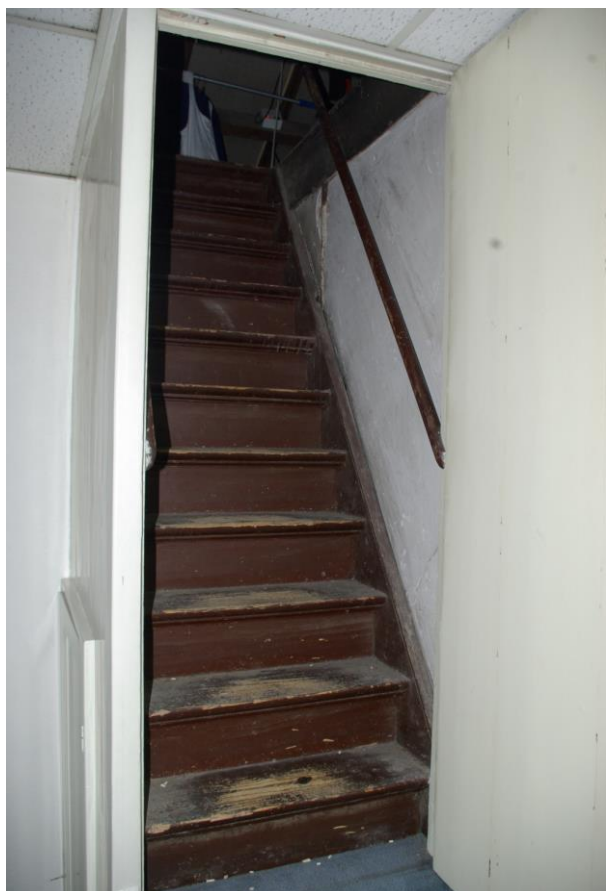
*Afbeelding 25.
Trap naar de zolder vanaf ruimte 2.5*

De betimmering van de trap naar de zolder alsmede het plafond zijn uitgevoerd met kraalschroten en zijn waarschijnlijk integraal aangebracht samen met de benedengelegen trappen. De ruimtes 2.2, 2.3 en 2.4 zijn niet van waarde, wel is op te merken dat de vloer in ruimte 2.2 al in de opmeting tekeningen van 1976 aanwezig is. De vloervelden van de andere twee ruimten zijn in 1980 aangebracht. In ruimte 2.5 is de toegang van de trap naar de zolder vermoedelijk nog uit de bouwperiode (*afb. 14*), het trapje met drie treden is later aangebracht.

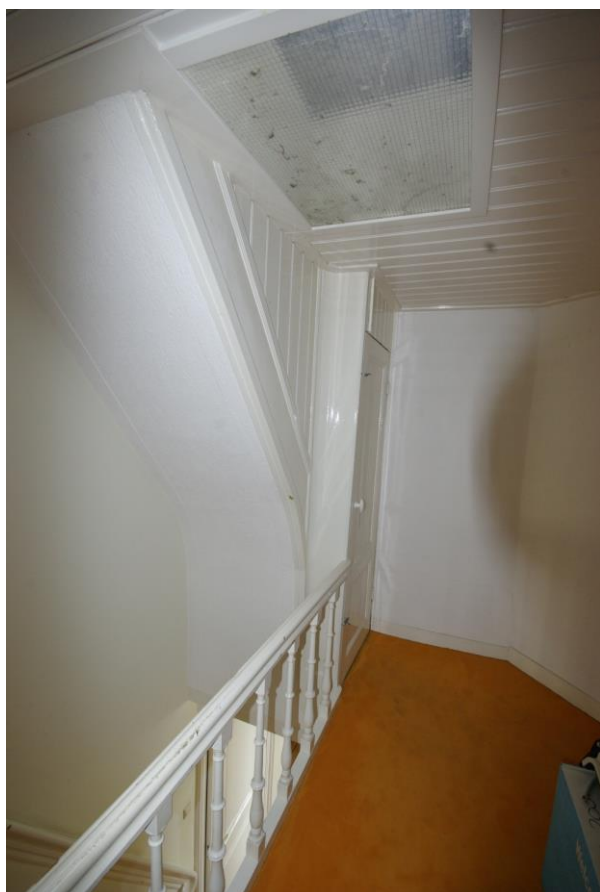
*Afbeelding 26.
Ruimte 2.1 achter deur de trap naar de zolder.*

De vloer van ruimte 2.1 is in 1997 dicht gelegd tot aan het venster in de buitengevel zoals te zien is op tekening (*bijlage 6*) en op de voorgaande tekening van 1976 (*bijlage 2*)

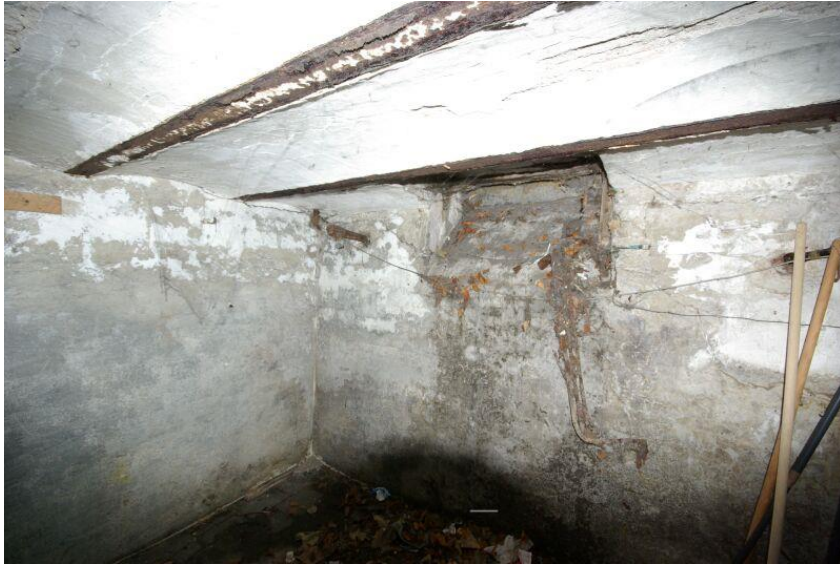
*Afbeelding 35
Kelder achterzijde pand, met
gemetselde troggewelfjes
tussen stalen liggers.*
